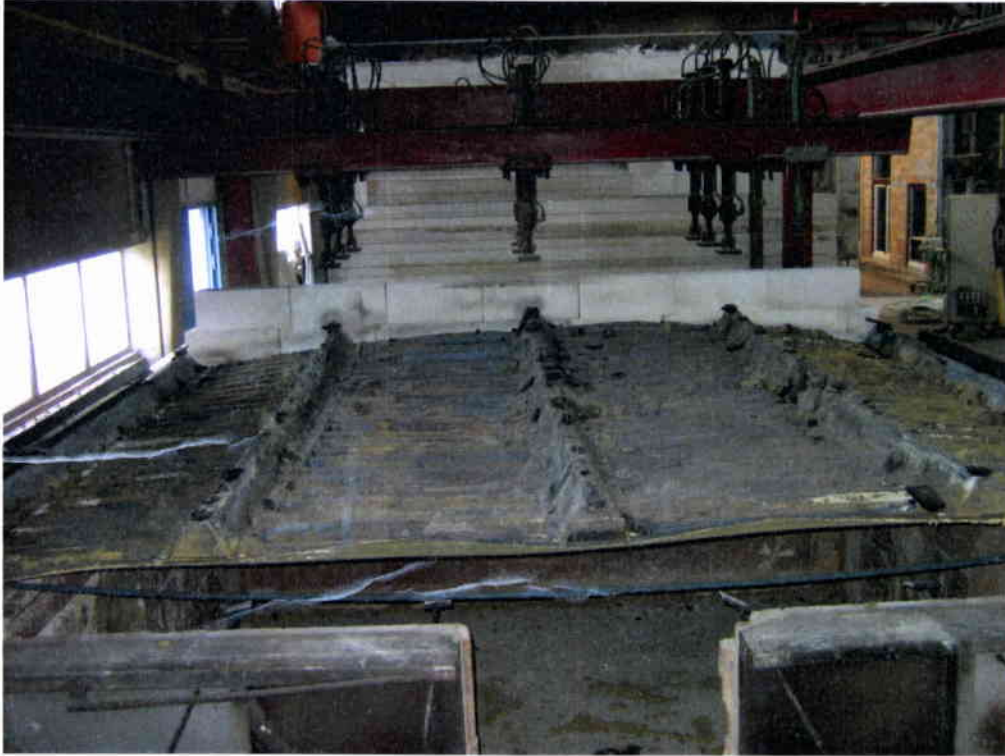
Bild 15: Ansicht des Probekörpers nach Abnahme der Außenschale
und der Beseitigung der Steinwolle

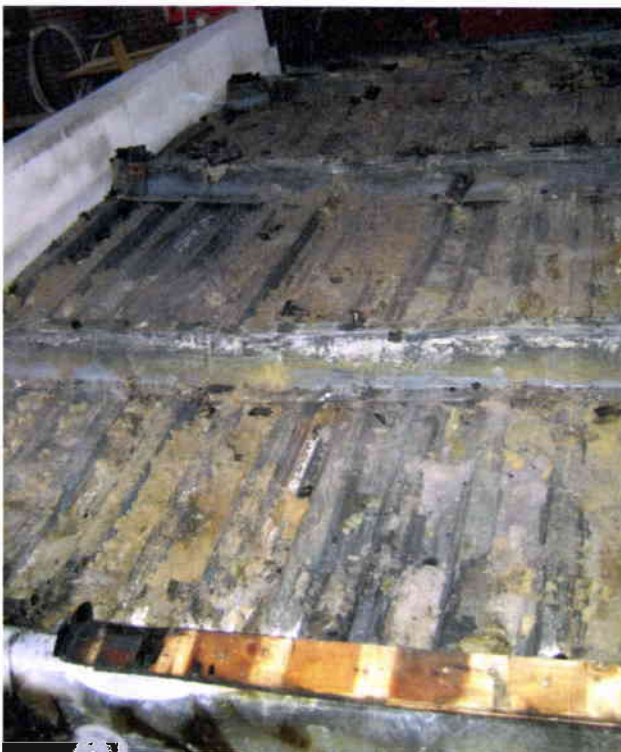
Bild 16: Ansicht des Probekörpers in Spannrichtung nach
Abnahme der Außenschale und der Beseitigung der Steinwolle
