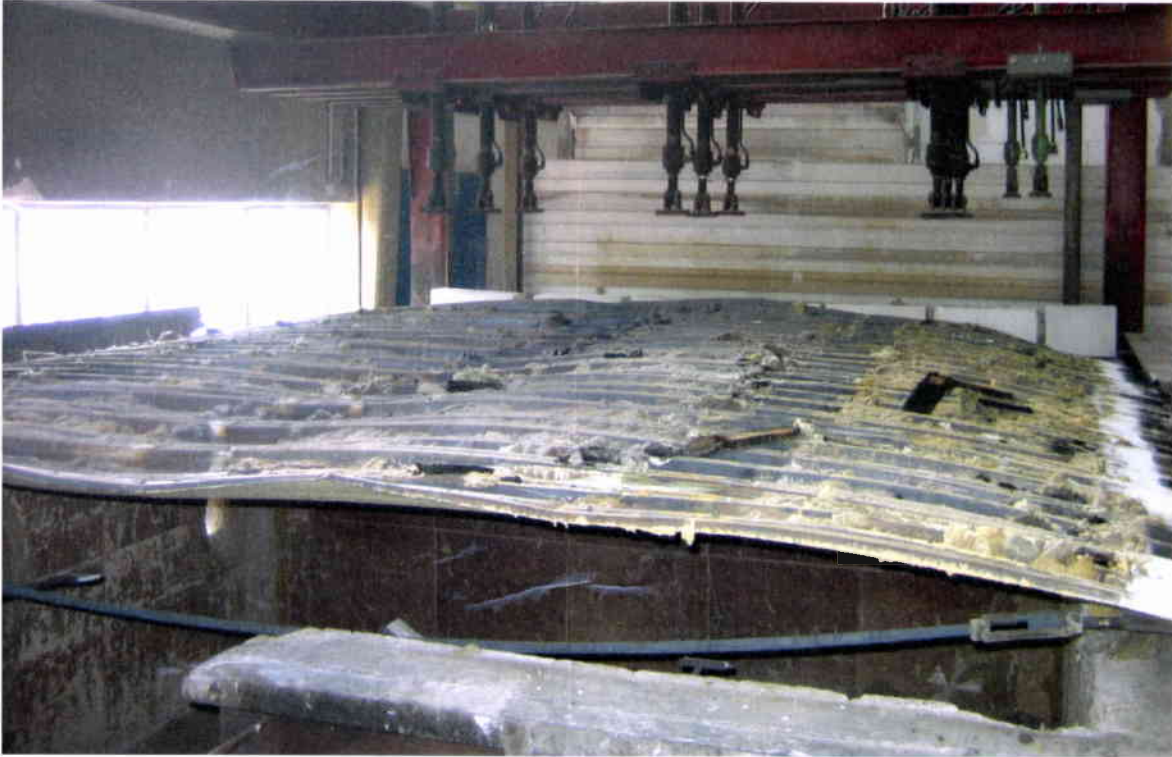
Bild 17: Ansicht des Probekörpers nach Abnahme der Außenschale bzw. Hutprofile und der Beseitigung der Steinwolle

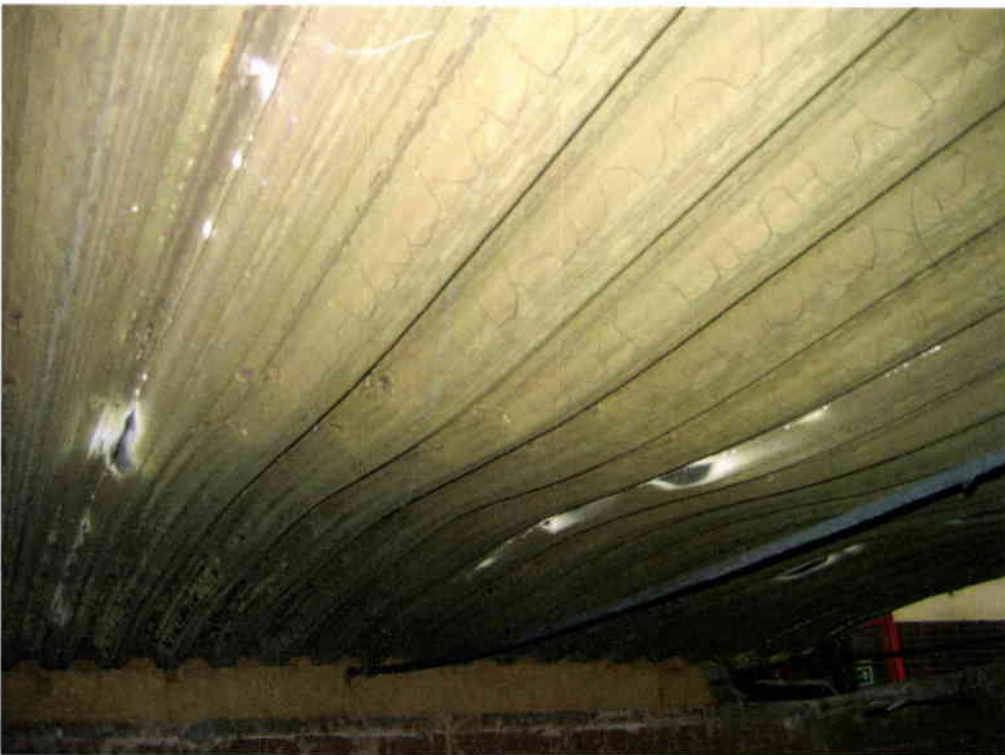
Bild 18: Die Unterseite des Probekörpers nach Versuche
