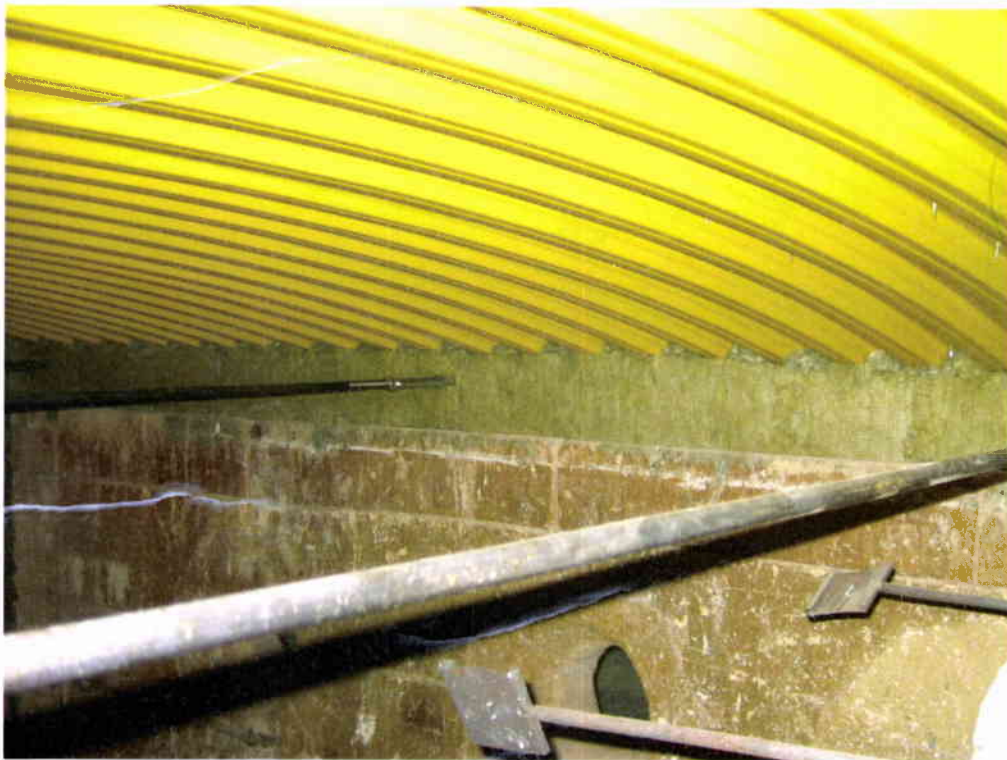
**Bild 5:** Wandanschlussbereich und Zugstangen an der feuerzugewandten Seite vor Versuchsbeginn

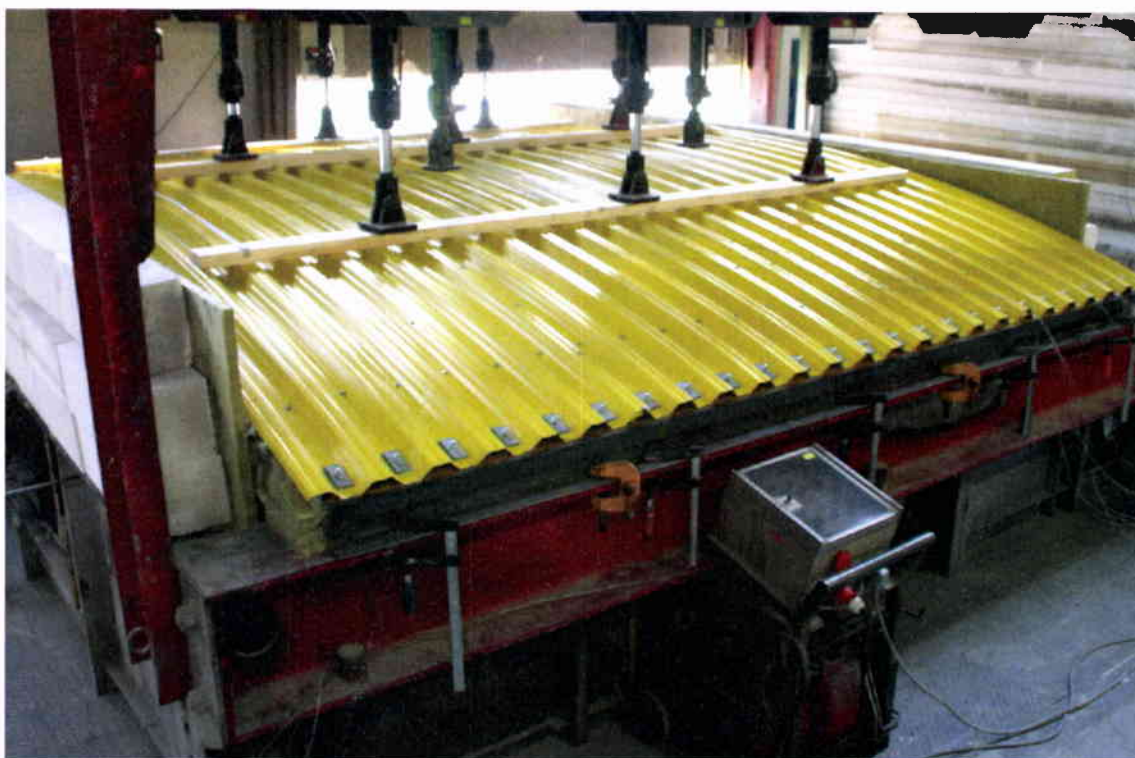
**Bild 6:** Der Probekörper zu Beginn des Brandversuches am 08. August 2006
