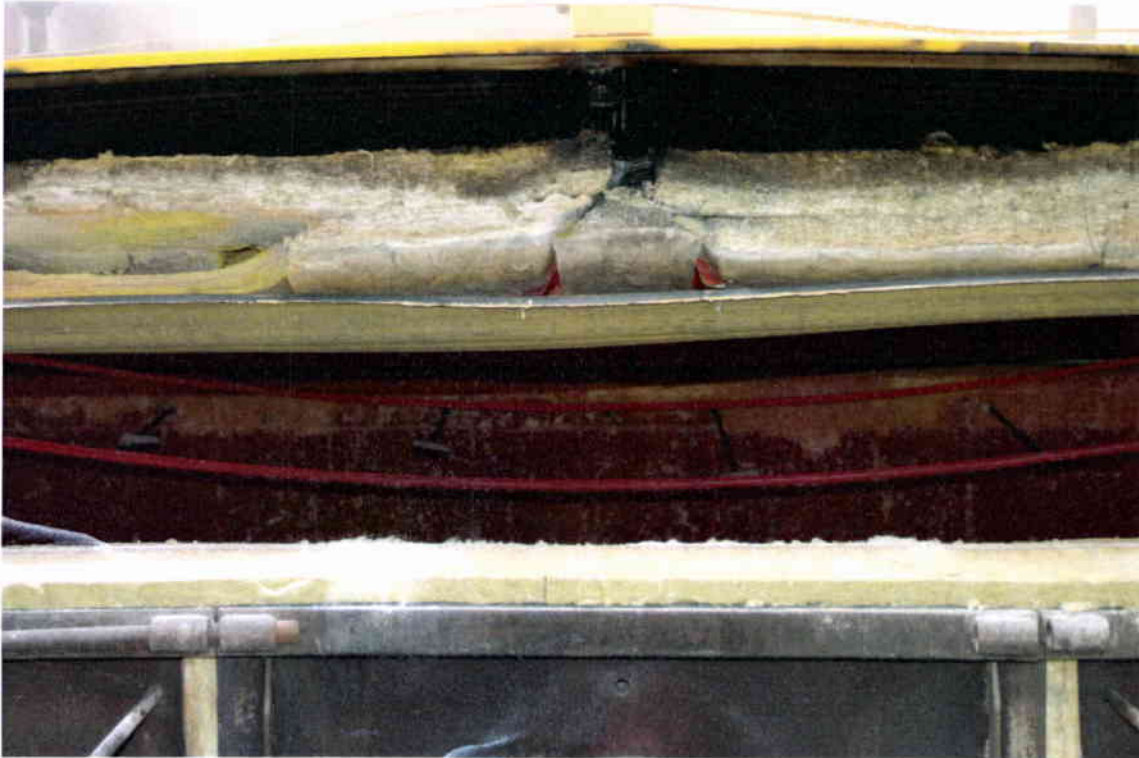
Bild 13: Ansicht Dachaufbau nach Versuchsende und Wegnahme der Belastung im mittleren Bereich

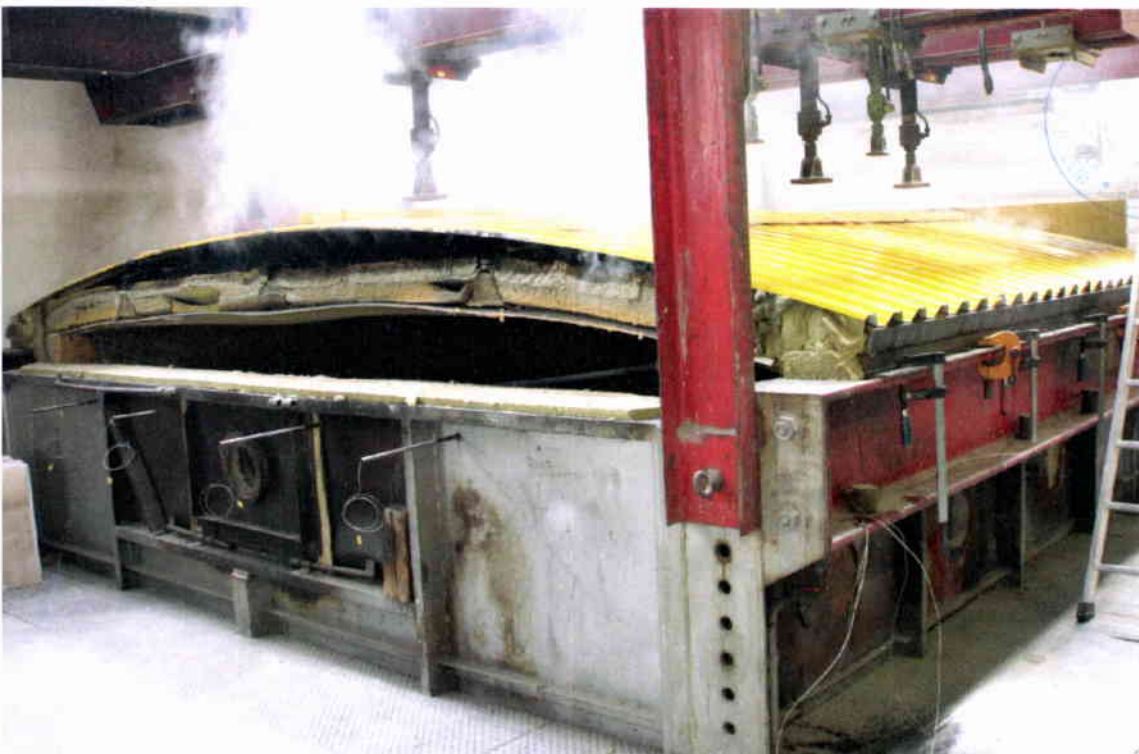
Bild 14: Gesamtansicht des Probekörpers an der Außenseite nach Versuchsende
